**RESOLUCIÓN No. 947 DE 18 DE DICIEMBRE DE 2023**

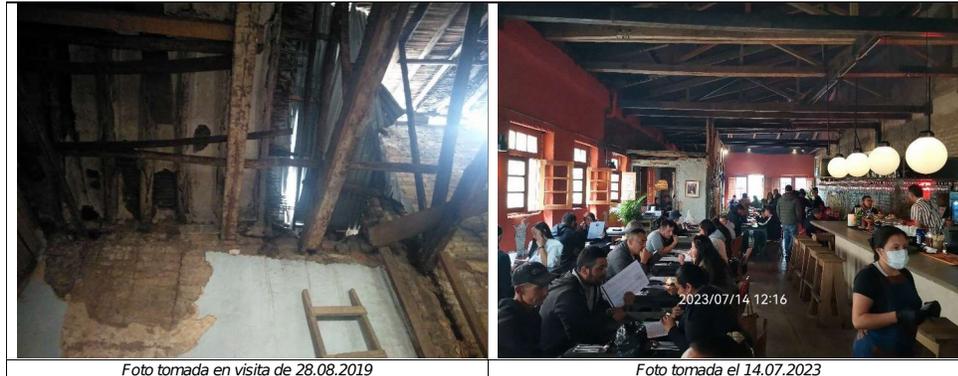
(...) “Desmante en condiciones controladas de los elementos y componentes de la cubierta existente, restitución e impermeabilización de las fracciones afectadas, restituyendo los elementos faltantes, (...) Se indica que este concepto que hace las veces de autorización y se limita a autorizar el desmante de elementos de cubierta y restitución de los mismos, o se autoriza el desmante de muros vistos durante la inspección, mejoramiento del acabado de la fachada y de las redes hidrosanitarias y eléctricas, así como de los pozos de inspección; restitución del mismo acceso manteniendo la fachada plana sin vanos ni accesos adicionales desde la calle y que el mejoramiento del acabado en muros debe hacerse conservando la materialidad y acabados existentes.”

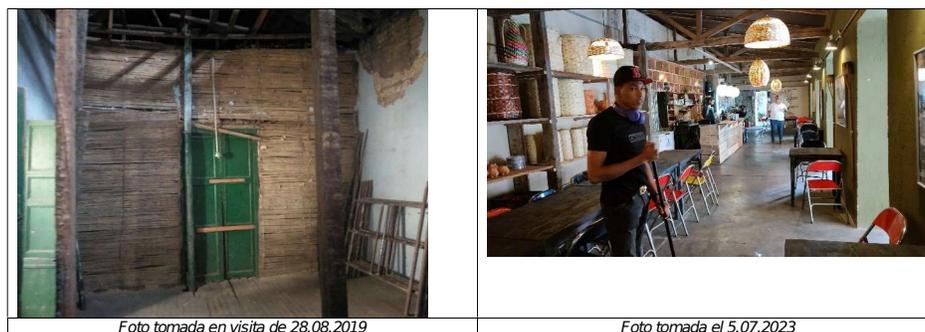
1. De acuerdo a lo autorizado, en cuanto al desmante en condiciones controladas de los elementos de la cubierta se refieren, se realizó el reemplazo de las vigas principales que se encontraban en mal estado y reforzamientos a nivel general de la totalidad de la cubierta y reemplazando las tejas existentes y unificando con tejas onduladas de tipo Eternit. De acuerdo al Decreto 2358 de 2019, se entiende que, se realizó un reforzamiento estructural y no el de intervenciones de primeros auxilios tal y como se describe en la normativa descrita en el punto 11 del presente informe.

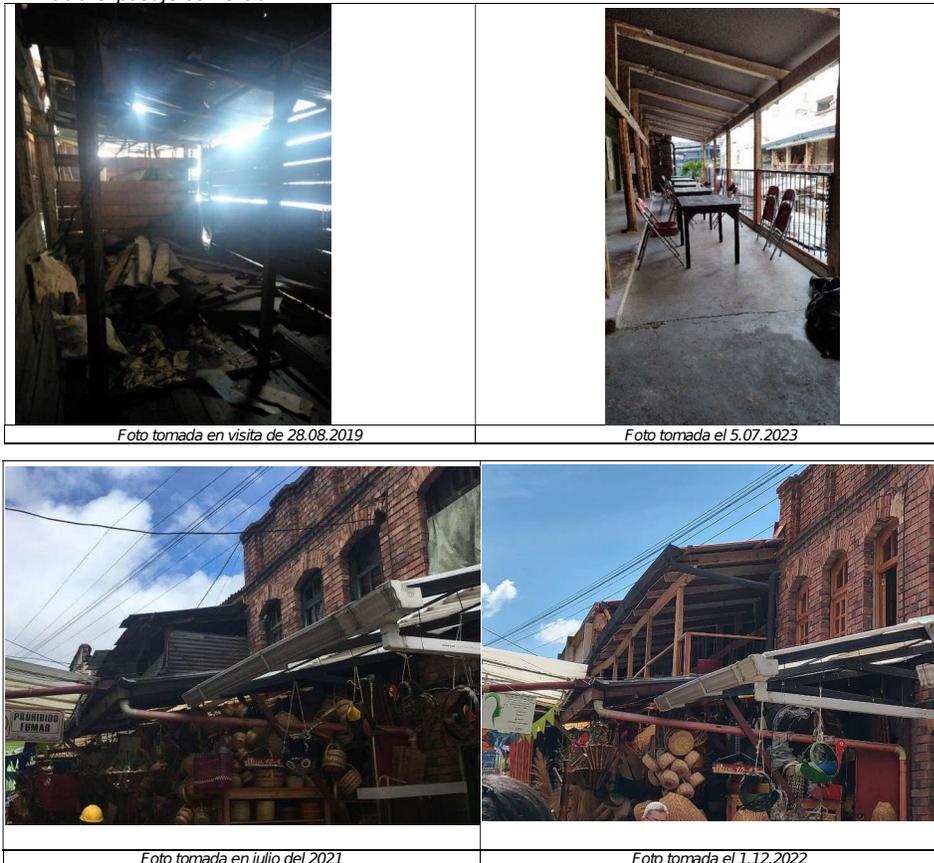
amplían el área construida del inmueble. Posteriormente, dichas construcciones fueron removidas y reconstruidas con nuevas estructuras en madera, nuevos entresijos, y reemplazo de las tejas de acabado por tejas de tipo Eternit, y la generación de balcones con vista hacia el pasaje comercial.
