## RESOLUCIÓN No. 126 DE 17 DE FEBRERO DE 2026

*“Por la cual se decide el procedimiento administrativo sancionatorio tramitado bajo el expediente No 202333011000100225E que se adelanta por presunta falta contra el patrimonio cultural del Distrito materializada con la intervención en el inmueble con nomenclatura Calle 13 8 A 25 y/o Avenida Jiménez 8 25/27/29 (principal) Calle 13 8 A 27/29 (secundaria), ubicado dentro del Centro Histórico de Bogotá.”*

### EL DIRECTOR DE ARTE, CULTURA Y PATRIMONIO DE LA SECRETARÍA DISTRITAL DE CULTURA, RECREACIÓN Y DEPORTE

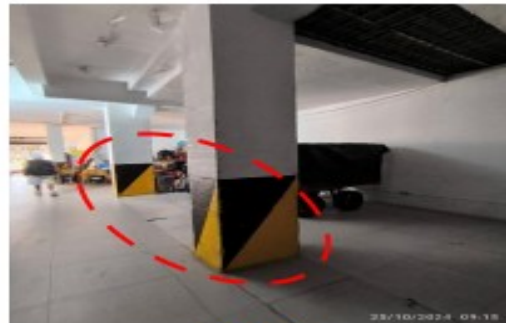
<p style="text-align: center;"><b>Fotografía 3</b></p>

<p style="text-align: center;"><b>Fotografía 4</b></p>	
¿Se observaron intervenciones en el espacio registrado?	<b>NO</b>	¿Se observaron intervenciones en el espacio registrado?	<b>SI</b>
<p style="text-align: center;"><b>DESCRIPCIÓN / CAMBIOS / OBSERVACIONES:</b></p> <p>Vista del interior del primer piso hacia la puerta de acceso, donde se había pintado las columnas con señalización de parqueadero.</p> <p>Toma fotográfica de la visita efectuada el 04 de octubre de 2023.</p>		<p style="text-align: center;"><b>DESCRIPCIÓN / CAMBIOS / OBSERVACIONES:</b></p> <p>Vista del interior del primer piso en donde se observa que continuaron con la pintura de señalización de parqueadero en las columnas que se encuentran en este espacio. En la primera visita solo se tenía el color amarillo.</p> <p>Se realiza toma fotográfica durante visita el 23 de octubre de 2024.</p>

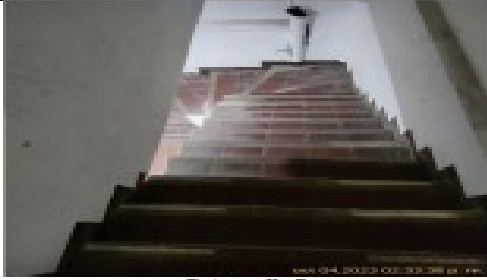
<p>Fotografía 5</p>

<p>Fotografía 6</p>	
¿Se observaron intervenciones en el espacio registrado?	<b>NO</b>	¿Se observaron intervenciones en el espacio registrado?	<b>NO</b>
<p><b>DESCRIPCIÓN / CAMBIOS / OBSERVACIONES:</b></p> <p>Escalera de acceso desde el primer piso hacia el sótano.</p> <p>Toma fotográfica de la visita efectuada el 04 de octubre de 2023.</p>		<p><b>DESCRIPCIÓN / CAMBIOS / OBSERVACIONES:</b></p> <p>Vista de la escalera de acceso del primer piso al sótano, donde se evidencia un estado de falta de mantenimiento y deterioro en comparación con la primera visita efectuada.</p> <p>Se realiza toma fotográfica durante visita el 23 de octubre de 2024.</p>

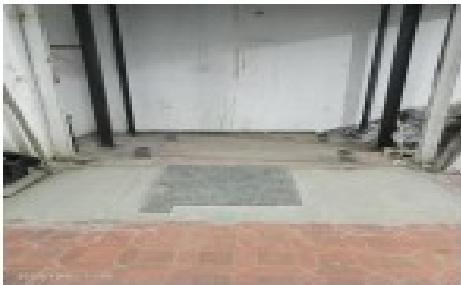
<p>Fotografía 7</p>

<p>Fotografía 8</p>	
¿Se observaron intervenciones en el espacio registrado?	<b>NO</b>	¿Se observaron intervenciones en el espacio registrado?	<b>SI</b>
<p><b>DESCRIPCIÓN / CAMBIOS / OBSERVACIONES:</b></p>		<p><b>DESCRIPCIÓN / CAMBIOS / OBSERVACIONES:</b></p>

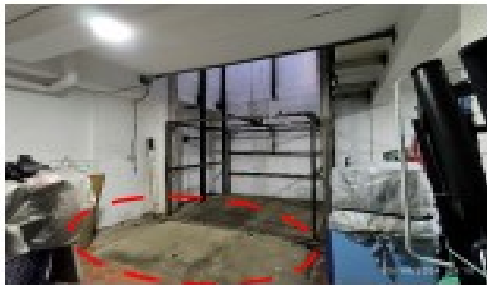
<p>Vista frontal de la plataforma de carga o ascensor que proviene desde el primer piso y descarga en el piso del sótano del inmueble.</p> <p>Toma fotográfica de la visita efectuada el 04 de octubre de 2023</p>	<p>Vista de la plataforma de carga o ascensor que viene del primer piso, en donde se observa que fue construida una rampa en concreto para poder subir los carros de venta estacionaria a esta plataforma.</p> <p>Se realiza toma fotográfica durante visita el 23 de octubre de 2024.</p>

- Construcción e instalación de un ascensor o plataforma para transporte vertical de carga hacia el sótano
- Demolición parcial de muros y vigas para la instalación de tubería para redes y unos módulos de baños en el primer piso.
- Y otras más que se encuentran en ejecución consistentes en apertura de vanos en el sótano

- Demolición parcial de vigas y muros para pase de tuberías de red.
- Instalación de una plataforma y/o ascensor artesanal para para el transporte vertical de carros de venta estacionarios y motos (para parqueadero en el sótano).

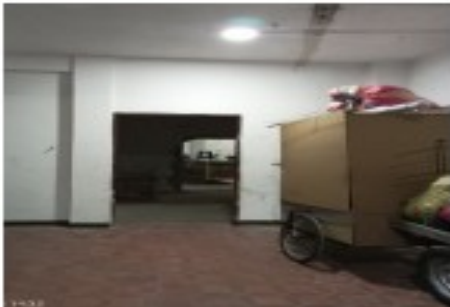
<p style="text-align: center;"><b>Fotografía 9</b></p>

<p style="text-align: center;"><b>Fotografía 10</b></p>
<p>¿Se observaron intervenciones en el espacio registrado?</p>	<p>NO</p>
<p><b>DESCRIPCIÓN / CAMBIOS / OBSERVACIONES:</b></p> <p>Vista de uno de los espacios del sótano donde se almacenan carros de venta estacionaria.</p> <p>Toma fotográfica de la visita efectuada el 04 de octubre de 2023.</p>	<p>¿Se observaron intervenciones en el espacio registrado?</p> <p>SI</p> <p><b>DESCRIPCIÓN / CAMBIOS / OBSERVACIONES:</b></p> <p>Vista de uno de los espacios donde se almacenan carros de venta estacionaria, donde se observa que el vano fue demolido parcialmente para ampliarlo con el fin de tener más longitud para pasar dichos carros de venta. Se compara con la fotografía 9 donde el vano no había sido intervenido.</p> <p>Se realiza toma fotográfica durante visita el 23 de octubre de 2024.</p>

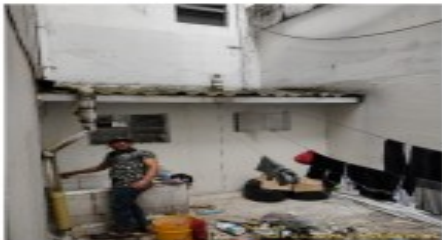
<p>Fotografía 19</p>

<p>Fotografía 20</p>
<p>¿Se observaron intervenciones en el espacio registrado? <b>NO</b></p> <p><b>DESCRIPCIÓN / CAMBIOS / OBSERVACIONES:</b></p> <p>En esta imagen se nota las construcciones hechas sobre lo que era el vacío que daba hacia el primer piso y que fue cubierto con una placa, dejando sin iluminación el primer piso.</p> <p>Toma fotográfica de la visita efectuada el 04 de octubre de 2023.</p>	<p>¿Se observaron intervenciones en el espacio registrado? <b>NO</b></p> <p><b>DESCRIPCIÓN / CAMBIOS / OBSERVACIONES:</b></p> <p>Muestra de cómo continúa el edificio hasta los pisos superiores sin ningún tipo de losa o construcción adicional. Este es el área del vacío donde fue construida una placa y unos espacios como de labores y aseo.</p> <p>Toma fotográfica de la visita efectuada el 04 de octubre de 2023.</p>

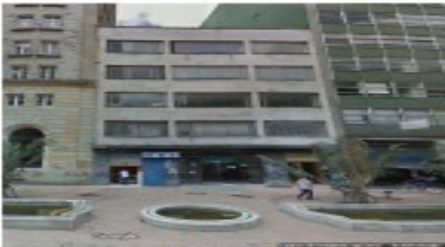
<p>Fotografía 21</p>

<p>¿Se observaron intervenciones en el espacio registrado? <b>SI</b></p> <p><b>DESCRIPCIÓN / CAMBIOS / OBSERVACIONES:</b></p> <p>Fotografía tomada de Google Street View del año 2012, donde se observaban los accesos a cada uno de los espacios que están determinados en el plano de la ficha de valoración.</p>	<p>¿Se observaron intervenciones en el espacio registrado? <b>SI</b></p> <p><b>DESCRIPCIÓN / CAMBIOS / OBSERVACIONES:</b></p> <p>Vista actual de la fachada del edificio, donde se ha modificado el vano central y se han instalado rejas o persianas diferentes en los vanos de acceso laterales.</p> <p>Se realiza toma fotográfica durante visita el 23 de octubre de 2024.</p>

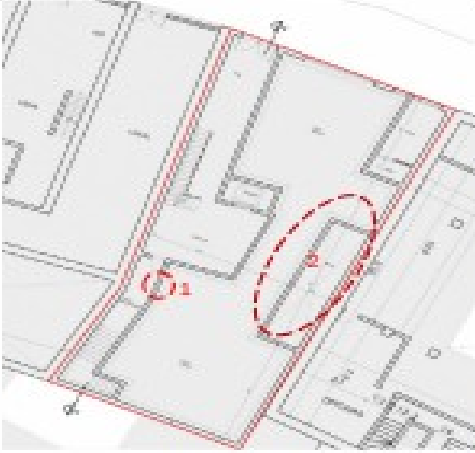
<p style="text-align: center;">Fotografía 23</p>

<p style="text-align: center;">2 Fotografía 24</p>
<p>¿Se observaron intervenciones en el espacio registrado? <b>NO</b></p>	<p>¿Se observaron intervenciones en el espacio registrado? <b>NO</b></p>
<p style="text-align: center;"><b>DESCRIPCIÓN / CAMBIOS / OBSERVACIONES:</b></p> <p>Planta de primer piso tomado de la ficha de valoración del inmueble, donde se observa un solo espacio central con acceso desde la calle 13 y donde se evidencia que para acceder al sótano</p>	<p style="text-align: center;"><b>DESCRIPCIÓN / CAMBIOS / OBSERVACIONES:</b></p> <p>Se observan en la fotografía haciendo una comparación con la planta del primer piso, que se hicieron intervenciones en dos áreas de este piso tales como son: en el número 1 apertura de un vano que comunica el área central con las escaleras que comunican al sótano.</p>

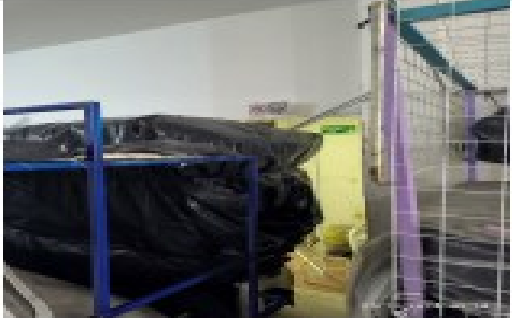
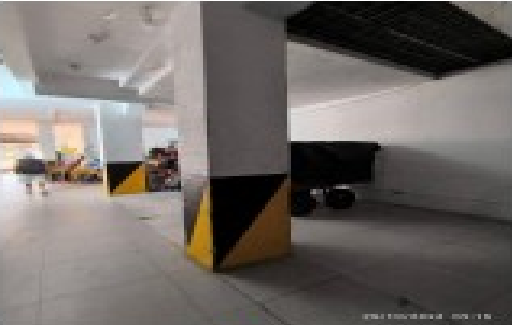
<p>2. Demolición de los muros que conformaban un patio o vacío que venía desde el segundo piso y que iluminaba este espacio de manera natural.</p> <p>Esto se puede observar más claramente en la fotografía 19 y 20 que son tomadas de la primera visita efectuada en el año 2023.</p> <p>Se realiza toma fotográfica durante visita el 23 de octubre de 2024.</p>
