**RESOLUCIÓN No. 605 DE 18 DE AGOSTO DE 2023**

“Por la cual se actualiza la ficha de valoración individual de la Hacienda Las Margaritas, declarada como bien de interés cultural del ámbito distrital, mediante el Decreto 606 de 2001, incorporado al Decreto 560 de 2018, localizada en la DG 49 SUR 85A 92 (dirección actual), Av. Ciudad de Cali - Calle 51 Sur (dirección de declaratoria), en la localidad de Kennedy, en Bogotá D.C.”

ALCALDIA MUNICIPAL DE SABANA		FICHA DE INVENTARIO DE BIENES CULTURALES INMUEBLES		USO EXCLUSIVO DEL IDPC	
				Código Nacional: 045 NMUEBLE NC: 002

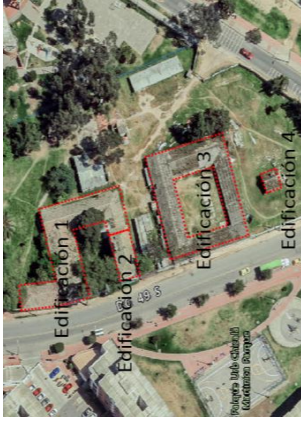
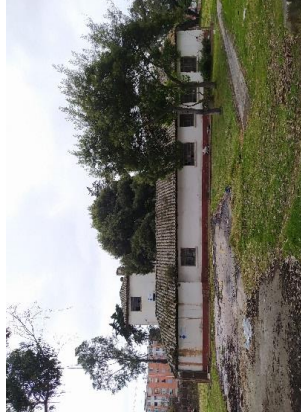
Edificación 1 o casa principal

La edificación 1 o casa principal, presenta una planta en forma de S (cuatro cuerpos), un piso de altura salvo el “mirador” en el costado occidental, muros de carga en adobe con espesores variables, muebles incorporados a los muros, ventanas y puertas en madera hacia corredores perimetrales y hacia el patio, corredores perimetrales con pies derechos en madera sobre bases en piedra y pisos en tablón cuadrado, pisos interiores en listón de madera o baldosa de arcilla, cubiertas a dos y tres aguas con estructura de madera y teja de barro, cielos rasos en la mayoría de espacios, algunos todavía con amarres en cuan y torta de barro. Tiene un desarrollo espacial con áreas continuas e interconectadas y con acceso desde el corredor perimetral. Aunque se evidencian modificaciones en ventanas y puertas, y subdivisiones de algunos espacios se conserva la volumetría y los elementos representativos de este tipo de inmuebles y su configuración actual ya aparece registrada en aerofotografías desde 1948.

- La casa principal de esta hacienda (edificación 1) posiblemente fue construida entre finales del siglo XIX y principios del XX. Es depositaria de una herencia colonial en cuanto a los sistemas constructivos, la materialidad y la forma de implantarse en el paisaje. Se encuentra en regular estado de conservación, pero la lectura de su volumetría y arquitectura es clara, lo que permite su recuperación y puesta en valor. Sin embargo, esta casa de hacienda no posee los mismos valores estéticos, históricos y simbólicos que otras haciendas de este sector como El Tintal o Tagaste y su puesta en valor podría verse incrementada si se permite flexibilidad para sus intervenciones. Por lo anterior, se propone la asignación del nivel 2 de intervención para esta edificación.*

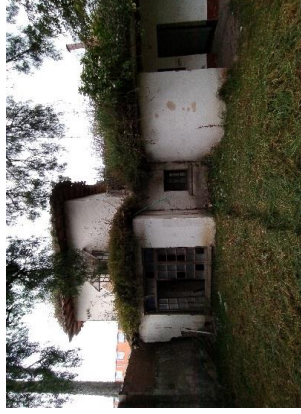
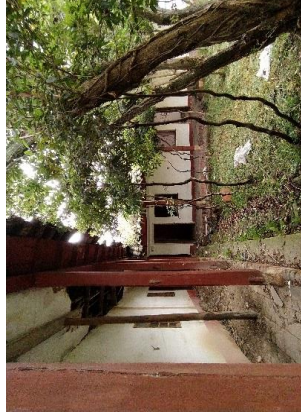
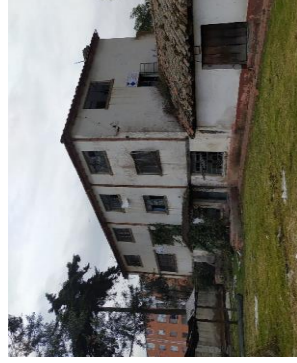
Edificación 2 o adición a la casa principal

La edificación 2 o adición a la casa principal, es un volumen de un solo cuerpo adosado a la edificación 1, pero sin comunicación interior con esta. Tiene tres pisos de altura, muros de carga en ladrillo cocido y pañetado, entresijos y escalera en madera, cubierta en estructura de madera y teja de asbesto cemento, y carpinterías al exterior metálicas y al interior en madera. Se trata de una vivienda con un área social en primer piso y habitaciones en el

segundo y tercero, probablemente construida a mediados del siglo XX. Presenta uso de nuevos materiales para la época (carpintería metálica, grandes ventanales, tina, porche de acceso, entre otros). Aparece en aerofotografías a partir de 1956. Se conserva la volumetría y se encuentra en regular estado de conservación.

- La edificación 2 (adición a la casa principal) conserva su volumetría y materialidad original*

en gran medida, y es un vestigio del crecimiento de la Hacienda y de cómo esta se fue ampliando de acuerdo a las necesidades y cambios de uso.

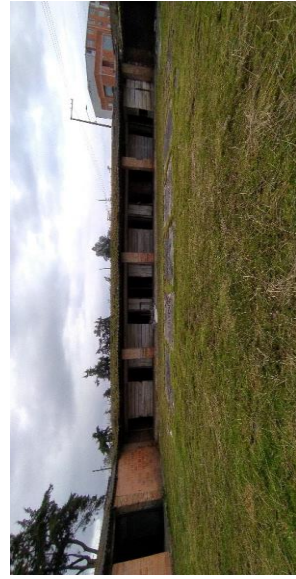
Edificación 3 o zona de trabajo

La edificación 3 o zona de trabajo está compuesta por cuatro volúmenes que conforman un claustro, con áreas abiertas hacia el patio y muros perimetrales de cerramiento. Presenta un piso de altura, salvo el volumen del costado norte, que cuenta con escaleras en ladrillo y un altillo. Actualmente está conformada por una mixtura de técnicas y materiales. De la construcción original se conserva un muro de tapia pisada y adobes sobre la diagonal 49 sur, y la crujía norte o más próxima a la casa principal, con muros de ladrillo cocido. Las demás crujías tienen muros en bloque, columnas de ladrillo y estructura de cubierta en madera con teja de asbesto cemento. Aparece en aerofotografías a partir de 1956. Este volumen funcionó como bodega de la Constructora Colpatria, uso que le ocasionó un mayor deterioro.

- La edificación 3 (zona de trabajo) ha sido modificada para dar paso a otros usos que han contribuido a su deterioro, su materialidad se ha perdido en gran parte y no es posible una lectura clara de lo que fue originalmente.
- La edificación 4 (vivienda de servicios) se encuentra en un alto estado de deterioro, y aunque hace parte de la Hacienda desde sus inicios, no tiene otro valor más que el de hacer parte de la configuración original de la misma.
- El valor principal de las edificaciones 2 (adición a la casa principal), 3 (zona de trabajo) y 4 (vivienda de servicios), radica en ser vestigios de la configuración de la Hacienda en el momento en que esta aún estaba destinada a la producción agrícola. Por lo anterior, se propone la asignación del nivel 3 de intervención para estas edificaciones. (...)

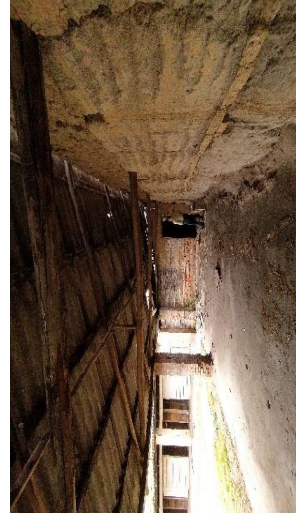
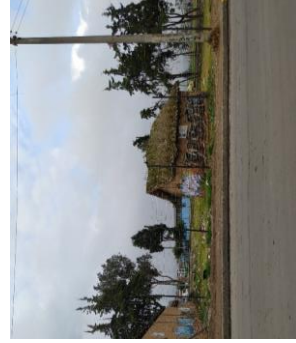
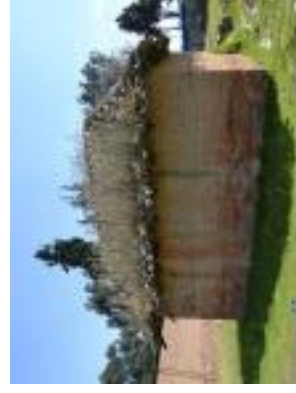
Edificación 4 o vivienda de servicios

La edificación 4 es un volumen compacto de vivienda de servicios, de un piso de altura, muros de carga en ladrillo a la vista, cubierta con estructura en madera y teja de barro. El volumen aparece en las aerofotografías a partir de 1948.

Edificación 4: El arquitecto Fonseca comenta que esta edificación es una síntesis de un momento de la arquitectura rural, tiene un valor como memoria de los materiales constructivos y la integralidad de techo, muros, cerramiento, además de su carácter de volumen único. Valdría la pena asignarle el nivel 2 y recuperarlo para que se convierta en una lección de memoria en términos de la construcción de arquitectura popular rural. El consejero Parra señala que con la información que se tiene se puede lograr un proyecto de restauración que se convierta en un testimonio de la conformación y uso rural de la Hacienda.

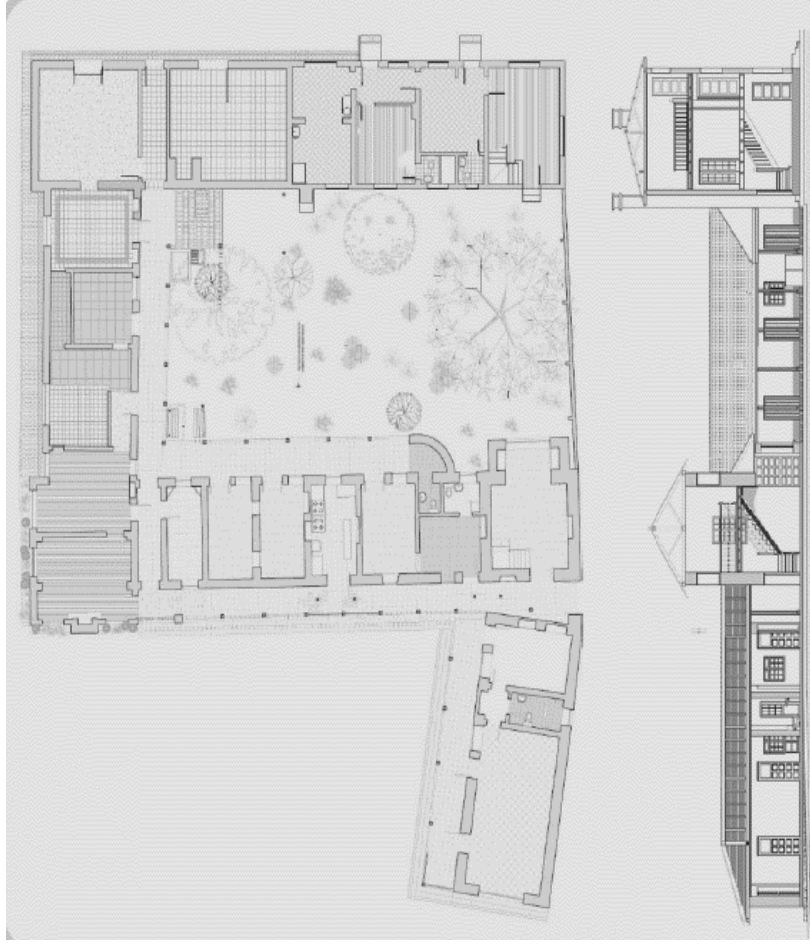
Levantamiento para proyecto de intervención. Planta y corte de la casa principal.
